仪器设备

● 自动化监测平台

自动化监测实例

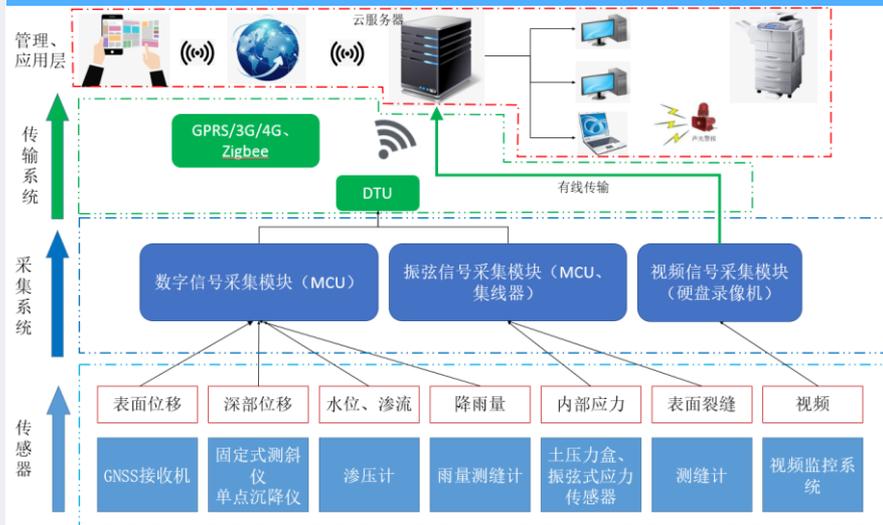
在线监测系统技术框架

公司研发的在线自动化监测系统是将工程监测技术与信息技术深度融合的一套全新的监测技术。该监测系统采用传感器与采集节点（有线或无线）、平台服务器组成分布式监测网络，可全无线（无交流电源电缆、无通讯光纤）实现多项目、多类传感器（包括GPS、摄像机）与平台服务器高并发实时通讯，通过监测云平台统一调度和管理，实现实时监测、实时分析、实时报警（现场声光报警、电脑平台报警、手机短信报警）等，并在线生成选定时段的监测报表等全流程智能管理。

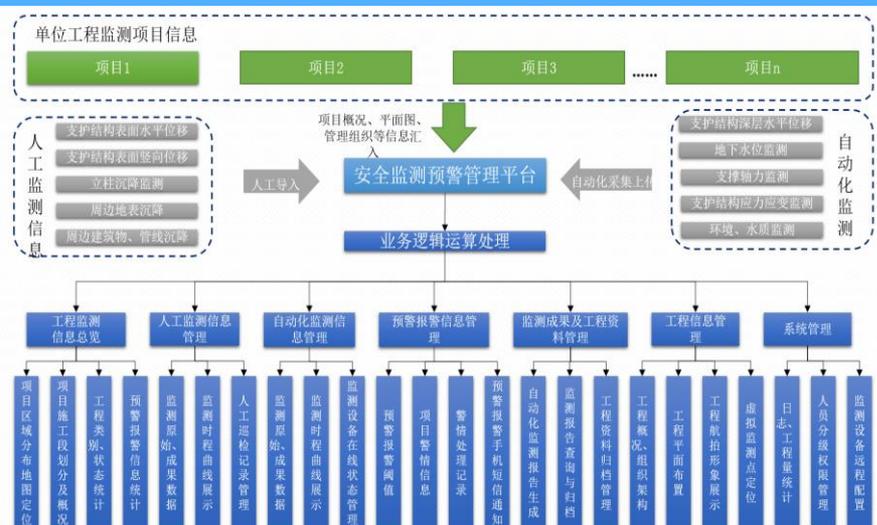
在线监测系统技术管理平台

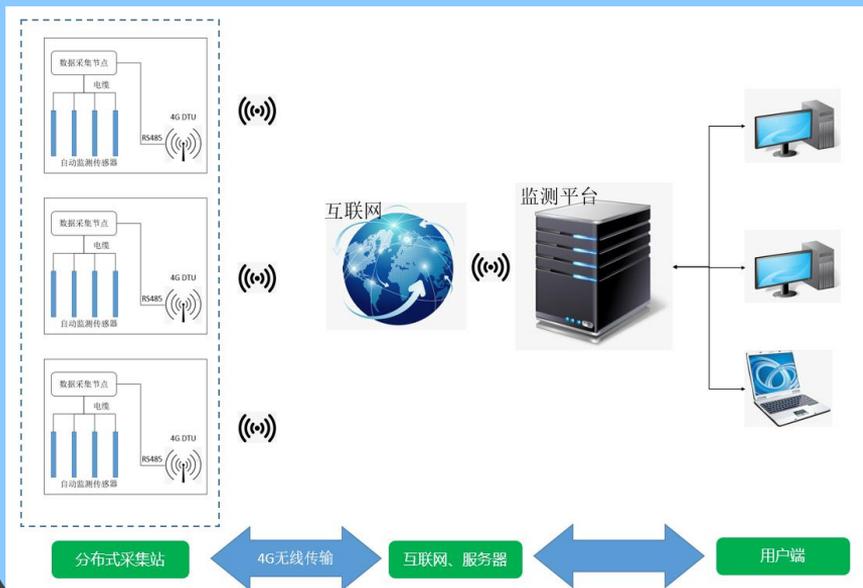
4G通讯

通讯模式： 通讯技术先进。在通讯网络良好环境采用成熟的4G或5G通讯技术；在网络不良情况下则可采用LoRa通信协议建立星型自组网将信息传出网络盲区，有力保障了数据及时有效传输。

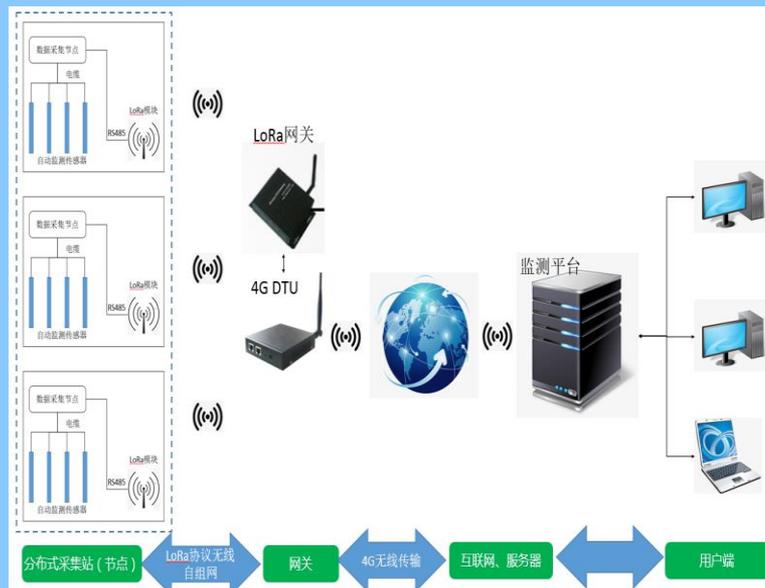
无线自组网（专利技术）支持北斗通讯

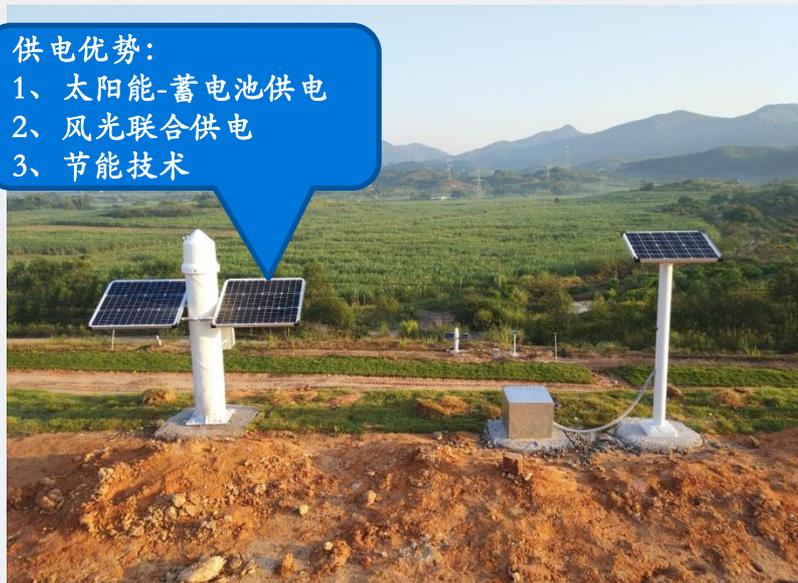
供电系统：采集模块具有低功耗及闲时休眠功能。由于硬件设施极低功耗，采用太阳能配合电池供电就能实现现场监测设施的持续运营，成功摆脱了市电电源的约束。既避免了布设市电供电线路的高成本，又最大程度上降低了雷击风险（市电线路容易遭受感应雷击），大大延长了监测设施的服务期限，进一步保障了监测系统的正常连续运营。

- 1、太阳能-蓄电池供电
- 2、风光联合供电
- 3、节能技术

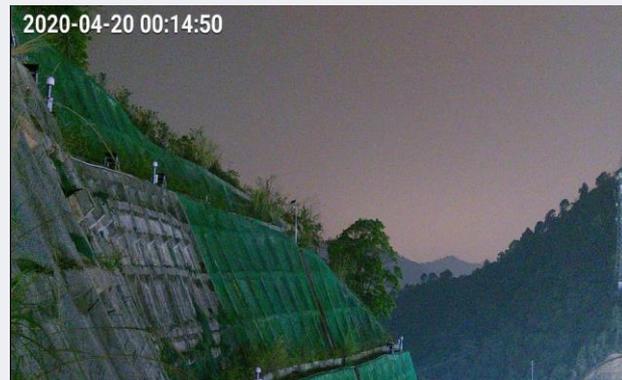
无线视频监控技术：系统采用技术集成，将传统的有线视频监控提升为无线视频（无交流电源线、无光纤），实施在线视频及照片抓拍，并融合监测平台系统。该项技术使本监测系统完全彻底摆脱了市电设施及光纤传输，实现整个系统全无线。

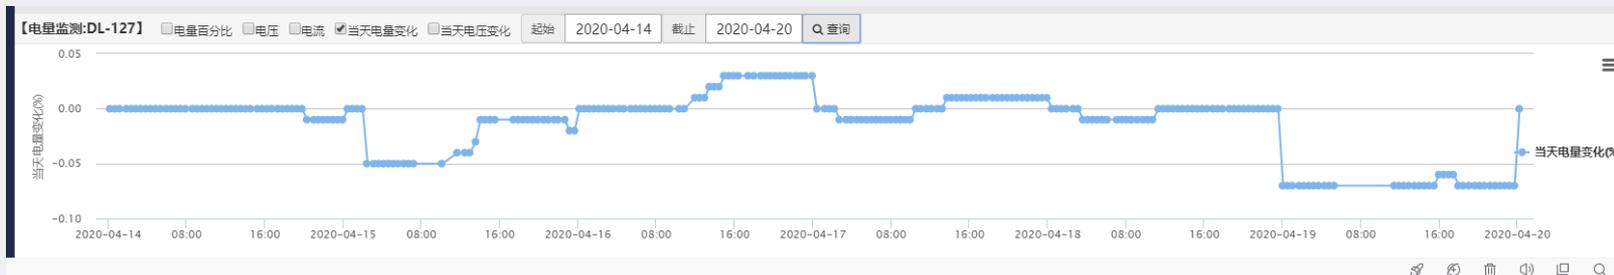
供电保障监控：为进一步保障太阳能配合电池供电系统的安全，监测系统配置了电源监控模块，可在线监控现场采集站的电源状况。

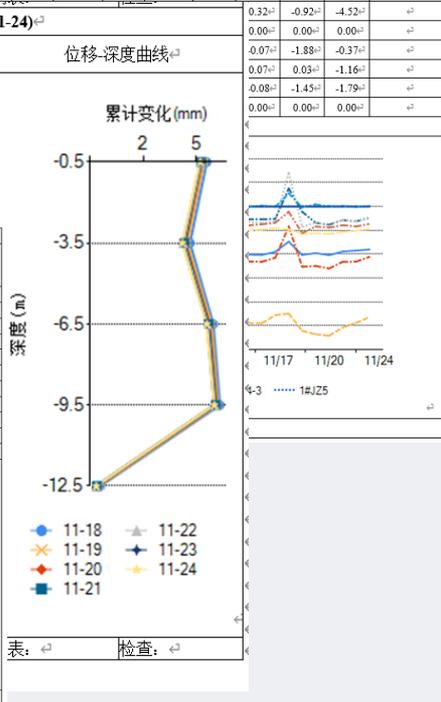
监测系统可分级设施预警、报警值，当监测数据达到或超过设定的警戒值时，系统自动通过短信、声光报警、GIS定位图标闪烁等方式发出报警。接收预警报警的人员可按不同的身份分配不同的权限，实现报警信息的高效传递及管理。

The bottom part of the image shows a mobile app notification for '工程监控平台' (Engineering Monitoring Platform). The notification details a warning for '项目: 基坑深层水平位移' (Project: Deep Foundation Horizontal Displacement) on '2019-11-14'. It lists four monitoring points (CX-20_16, CX-20_13, CX-20_10, CX-20_7) that have exceeded their warning values, with a maximum daily change of 5.183mm/d.

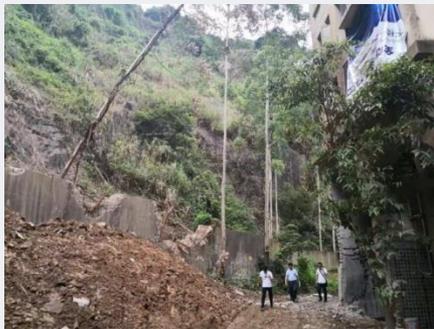
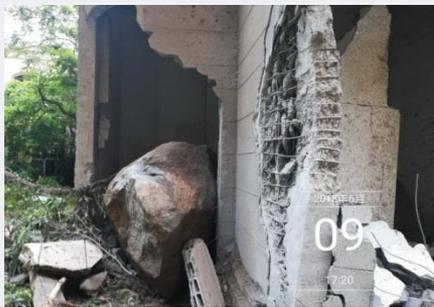
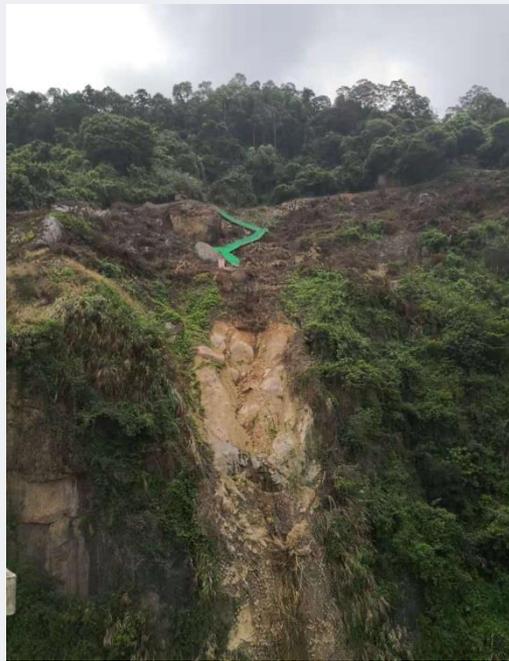
实例：危岩崩塌自动化监测

某小区高层住宅后山边坡为约80m高的垂直陡坡，陡坡之上的斜坡分布较多孤石危岩。发生孤石崩塌地质灾害后，我公司接受委托后2天内建立了危岩在线监测系统。监测系统每20s采集一次危岩状态信息，每5min将该时段内数据统计分析后的平均值上传至系统云平台。系统自2018年6月建立以来一直运行稳定，日间与夜间的微小变化都精准呈现，并多次对强降雨、个别危岩的状态变化、崩塌均实现了及时报警。

2019年4月底危岩崩塌过程中及时发出了报警信息，报警约10min后该点（仅仅是该点）数据中断，1小时内我司以无人机对崩塌孤石进行了查验，证实危岩崩塌，布置其上的传感器在崩塌后期被损坏。在线监测与预警为灾害治理提供了及时、精准的信息化服务。

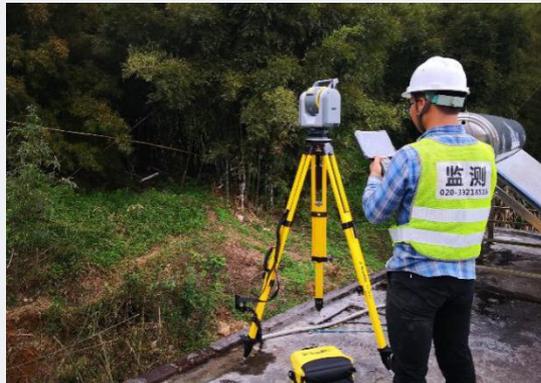
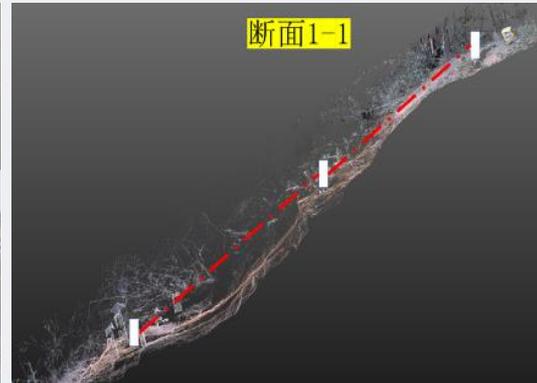
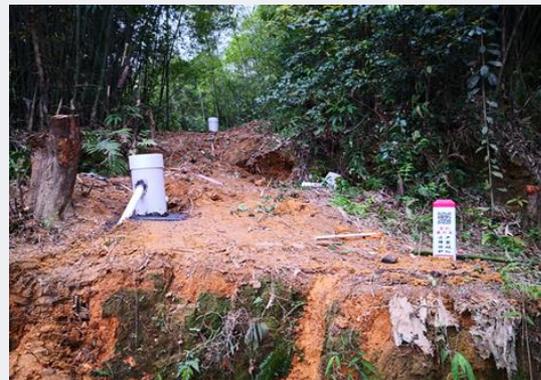
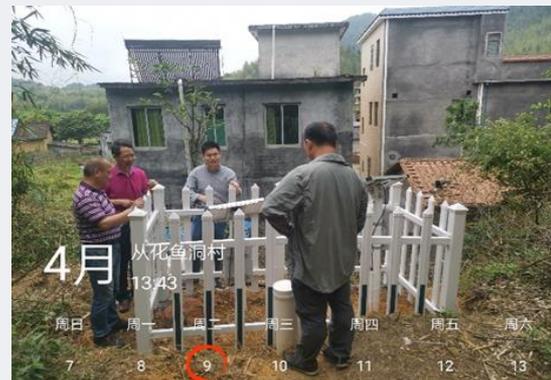
受广州市地质灾害主管部门委托，对从化、南沙多个重大地质灾害隐患点建立自动化在线监测系统。其中，从化区某村后山边坡在2017年发生过滑坡，为保障居民生命和财产安全，了解边坡是否处于稳定状态，我司受托建立了自动化监测系统。边坡滑动时出现了两个滑坡台阶，台阶相对高差15m左右，边坡整体坡度约 30° ，滑坡体总宽度约100m，滑坡体约25万 m^3 。根据现场地质考察与测绘成果，在极其有限资金以及减小对坡体扰动的条件下，选定其中一个主要监测剖面，对滑坡台阶的相对位移实施监测，于滑动后缘与两级滑坡台阶之间分别设置位移传感器，并安装了在线视频监控装置，建立了在线监测系统。监测系统自2018年3月建立以来运行稳定，及时掌握了滑坡体雨季时的微小变化。

利用三维激光扫描测绘建立三维剖面图分析及测点安装图

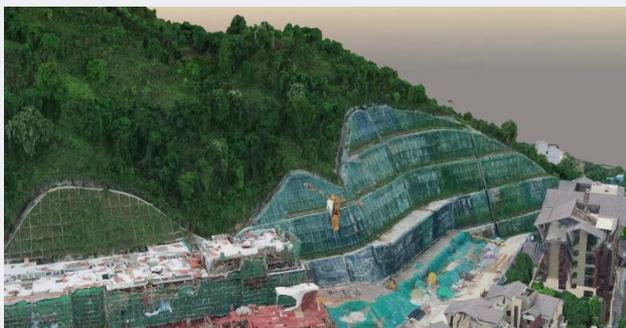
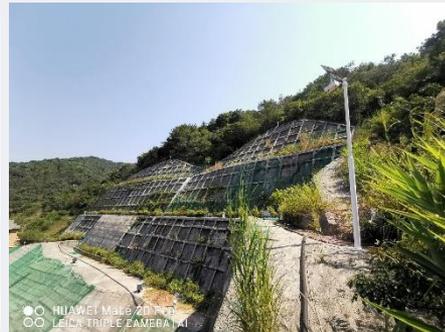
该项目为广州地区最大的建筑高陡边坡群。因开挖形成的边坡群总长约2km，其中部分边坡段高差为40~50m，因主要为土岩混合边坡，边坡高度大、坡度陡、坡下紧邻住宅，虽然经过了全面治理，但仍然存在较大的风险与危险。本公司采用空、地协同智能监测预警技术，基于三维激光扫描及无人机航摄成果构建了整个项目的三维模型；基于地质调查及稳定性分析成果，建立了包括表面水平位移（GNSS卫星定位装置）、竖向位移（静力水准仪）、深层水平位移（固定式测斜仪）、降雨量及视频监控（4G无线摄像头）等监测手段在内的物联网自动化监测系统，对高陡边坡群实施长期自动化监测，保障建筑物及居民安全。

边坡群（局部）

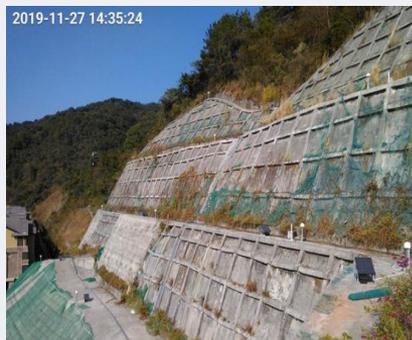
在线视频抓拍照片

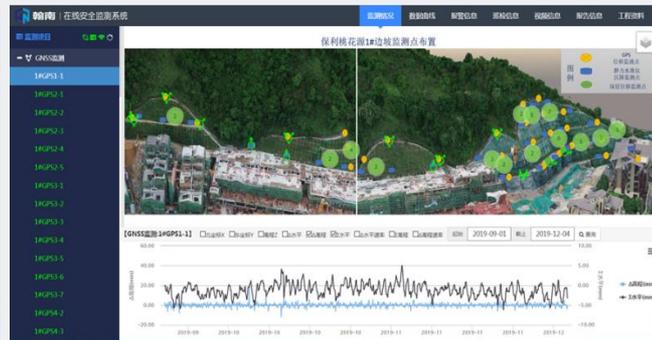
监测平台曲线（其中一个监测点数据）

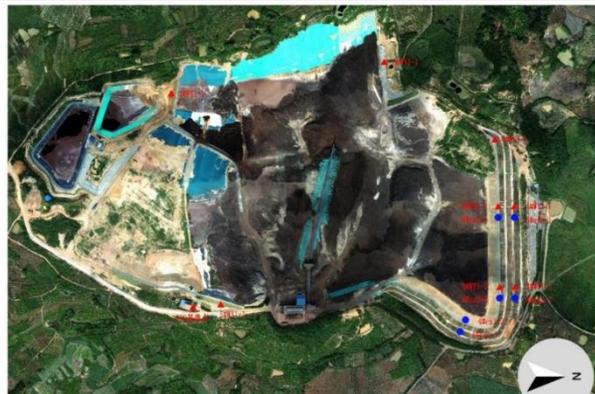
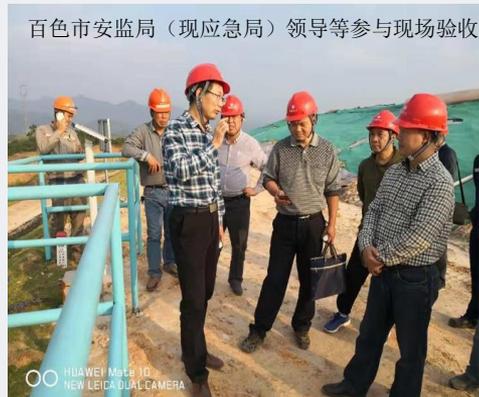
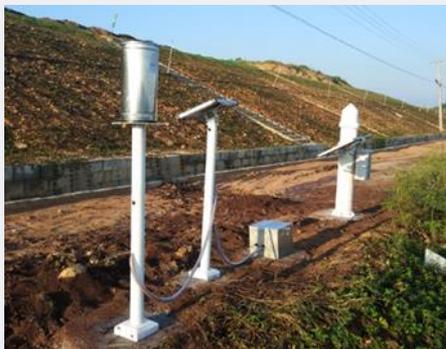
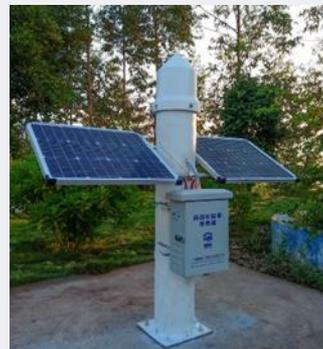
实例：尾矿库在线监测

经广西区局及百色市安监部门（现应急部门）认可，我司中标承接了广西田东县一座设计库容1800万m³的大型尾矿库在线监测业务。我公司根据《尾矿库在线安全监测系统工程技术规范》等规范及尾矿库设计文件等资料设计并建立了在线物联网自动化监测系统，包含堆积坝表面位移监测、堆积坝内部位移监测及降雨量监测三个子系统。根据现场无线信号覆盖情况选用4G通信技术组网，实现数据自动采集、分析、处理、预警、发布等功能。系统至2018年9月底建立以来一直运行稳定，并对强降雨、个别位移点实现了及时预警报警。

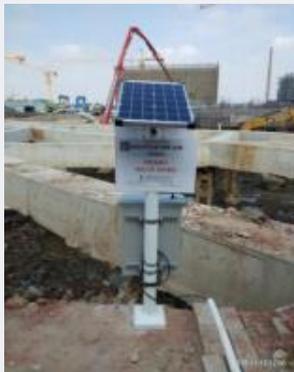
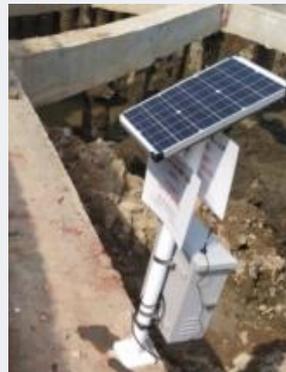
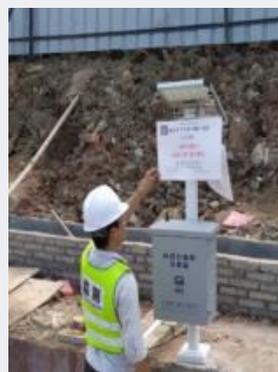
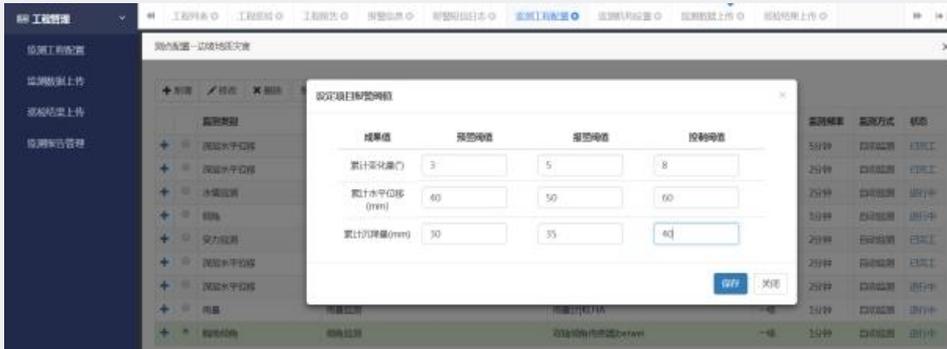
实例：基坑在线自动化监测

该项目为2~3层地下室，开挖深度最深为12.95m。基坑支护周长约为617m，其中负二、负三层交界处坑中坑支护长度约120m。采用“大放坡”、“放坡+土钉墙”及“灌注桩+锚索”的支护方式。为实时了解基坑在开挖期间的的影响，及时控制安全进度等，保证工程的顺利及验收等，我司通过多种高精度传感器分别对各监测分项实施自动化在线监测。

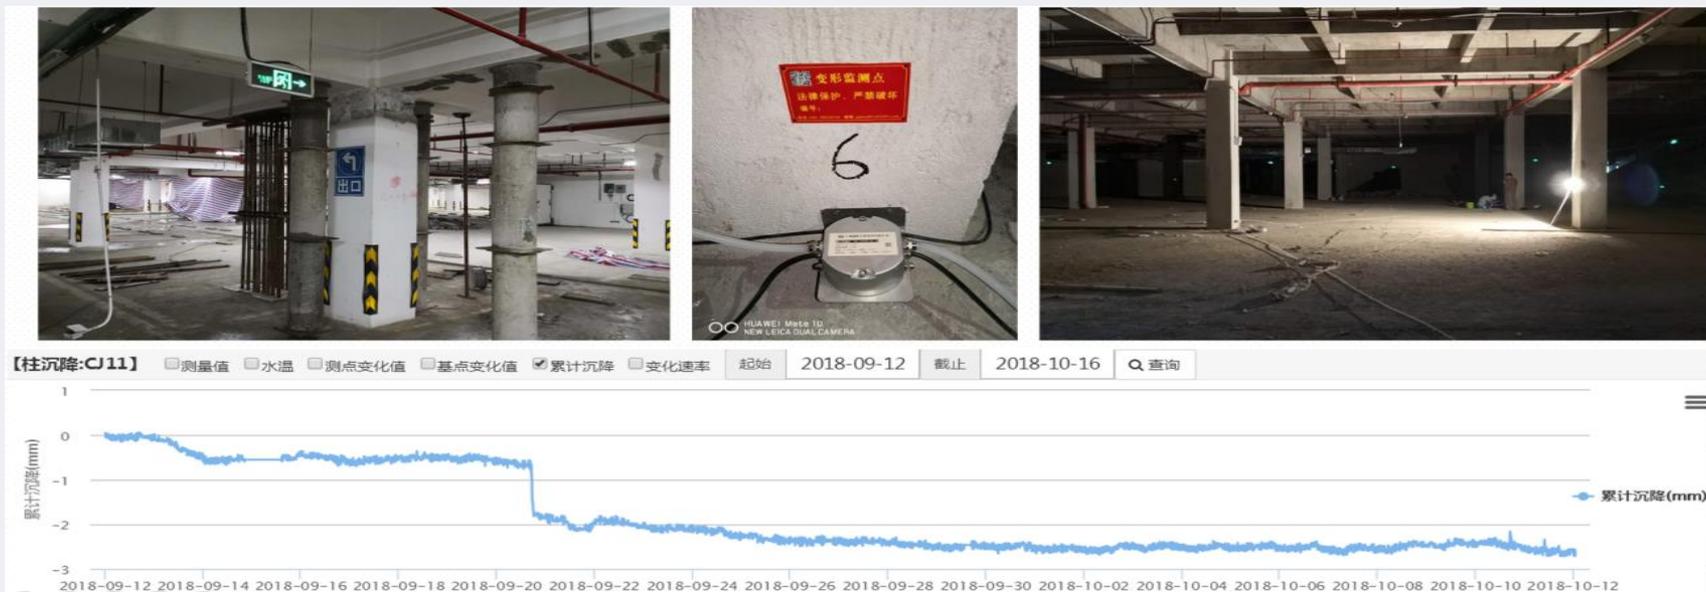
实例：建筑结构托换顶升施工中在线监测

某商业楼在进行地下室结构柱托换施工过程中，我公司在施工工作面上层对相应的结构柱布置了沉降观测传感器，建立了在线自动化监测系统，在结构柱加固顶升过程中对沉降进行严密的在线跟踪监测，保障了顶升作业力度控制在合理区间内，大大减小了施工过程中结构失稳风险。
